### **Cement gebonden gietvloer bakkerij Le Perron in Zwolle**

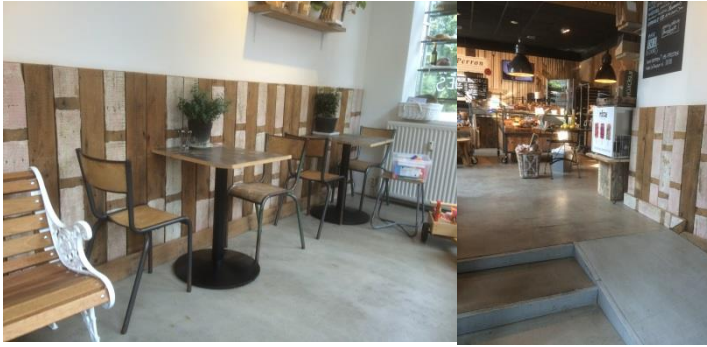
Bij een bakkerij in Zwolle hebben wij een cement gebonden gietvloer aangebracht. Allereerst is de vloer mechanisch voorbereid, zodat de cement gebonden gietvloer aangebracht kan worden op een egale ondergrond. Vervolgens is de vloer geprimerd om te zorgen voor een goede hechting tussen ondergrond en cement gebonden gietvloer. Hierna is de cement gebonden gietvloer

aangebracht. Om er voor te zorgen dat de vloer makkelijk te onderhouden is is de vloer afgelakt met een PU coating.

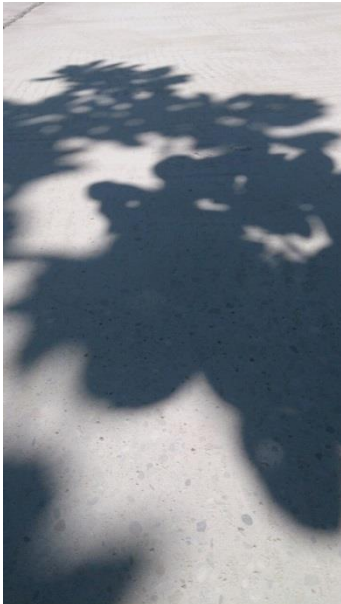
Voor een klant van ons in Willemstad (Noord-Brabant, Gemeente Moerdijk) hebben wij een slechte betonvloer glad geschuurd. Dit is gedaan met behulp van een schuurmachine die voorzien is van speciale segmenten om het beton glad te schuren. Om tot het eindresultaat te komen is er geschuurd in verschillende stappen (korrelgrootte).

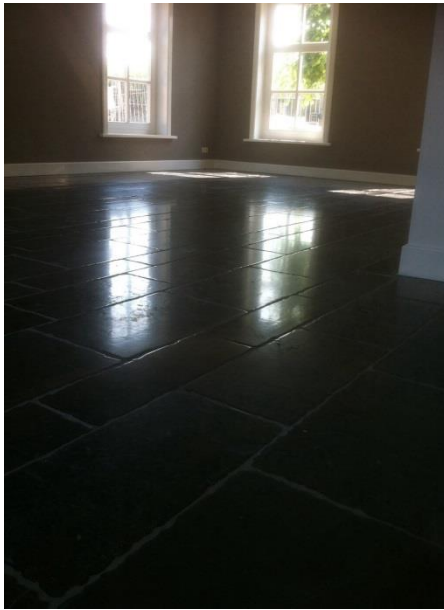
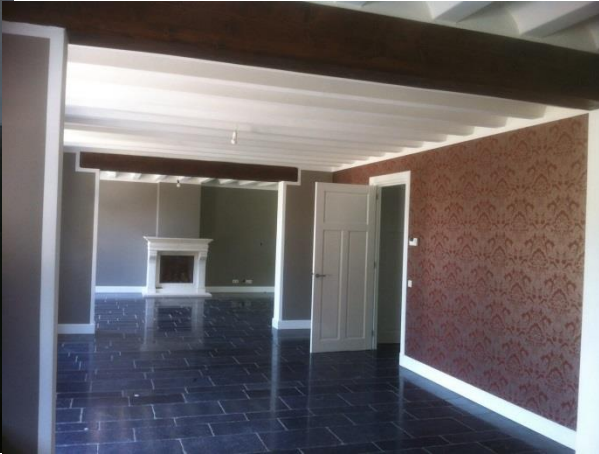
Bij een bouwbedrijf in Helmond heeft Best Building Service B.V. een hardstenen tegelvloer een nieuw aanzicht gegeven. Dit hield in dat de vloer allereerst gekristalliseerd is (gepolijst). Hierdoor wordt er een klein laagje van de tegel

(toplaag) gepolijst. Hierdoor krijgt de tegel weer een glanzend karakter. De vloer is vervolgens behandeld met steenzeep. Steenzeep

heeft een sterk reinigende werking, waardoor de vloer gemakkelijker schoon is te houden. Er zal geen laag opbouw plaatsvinden zodat de kans op verkleuring nihil is. Tevens heeft steenzeep een sterk voedend vermogen waardoor uw vloer er voller en egaler uit zal zien. Bovendien heeft het een licht impregnerende werking zodat uw vloer nog beter bestand is tegen vervuiling.

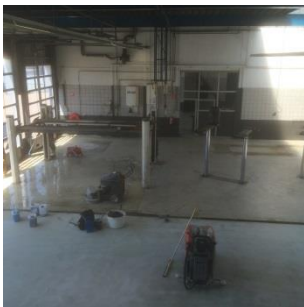
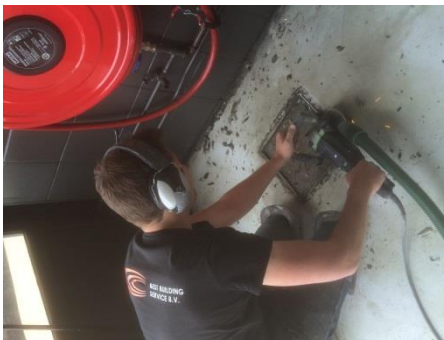
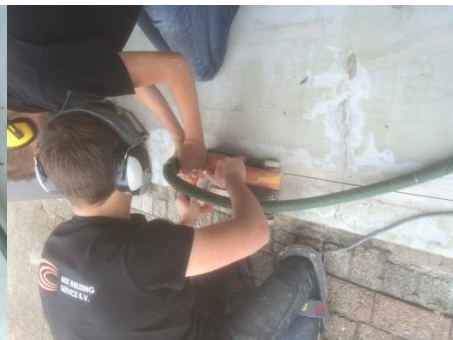
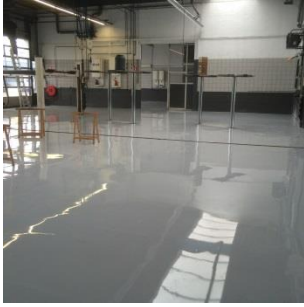
Bij een autogaragebedrijf in Bommel heeft Best Building Service B.V. een complete vloerrenovatie gedaan. Waarbij het om totaal 500 m<sup>2</sup> oppervlak ging. De vloer was dusdanig smerig dat er eerst een grondige reiniging moest plaatsvinden. Dit ook in verband met de hechting van de vloerreparaties aan de ondervloer. Als de vloer vet is dan zullen de reparaties eerder loslaten van de ondergrond.

Vervolgens zijn de slechte delen van de oude gietvloer verwijderd. Als deze niet verwijderd worden en er wordt een nieuwe gietvloer over heen gegoten dan zal deze eruit klappen door de druk die op de vloer komt te staan. Na het verwijderen van de oude gietvloer zijn de slechte plekken in de vloer met behulp van een komschijf verwijderd en de randen van de vloer, waar de gietvloer kan weglopen, ingeslepen. Hierdoor zal de nieuwe gietvloer weglopen in de geslepen delen en is hij verankerd in de ondervloer. Dit zorgt ervoor dat de vloer niet wegloopt bij het gieten en dat hij gaat afbladderen aan de randen.

Nadat de oneffenheden in de vloer zijn verwijderd is de vloer schoongemaakt met behulp van een stofzuiger. Vervolgens is de vloer geprimerd. Dit zorgt voor een goede hechting tussen de ondergrond en de nieuwe gietvloer. Nadat de primer was opgedroogd zijn er reparatie aan de vloer verricht. Dit om de vloer egaal te krijgen. Hierna is de nieuwe gietvloer aangebracht op de vloer. Zie hiernaast het eindresultaat.

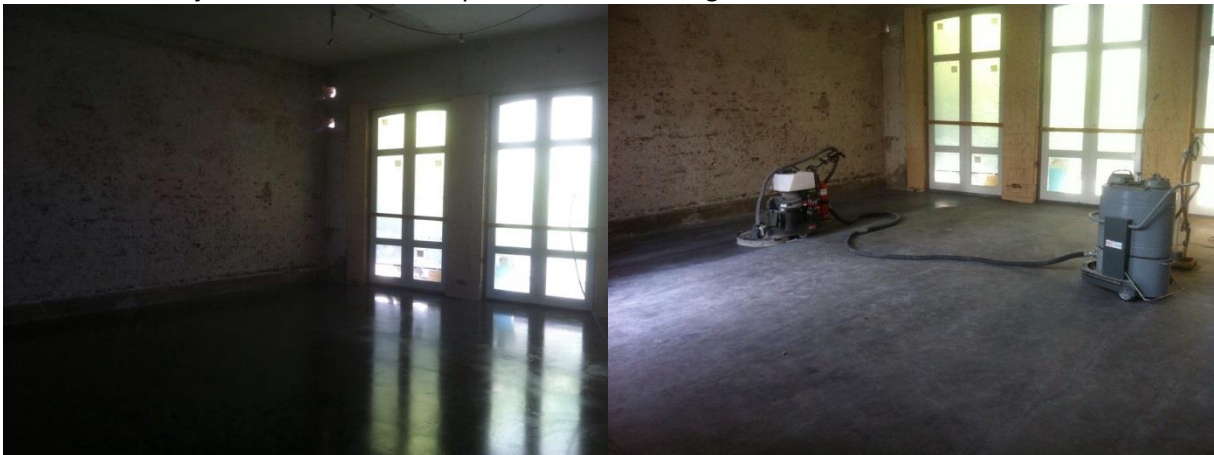
In Nijmegen hebben wij voor een klant een slecht gevulderde betonvloer geschuurd en daarna gepolijst. Vervolgens is de vloer behandeld met een speciale wax. Dit zorgt voor een arbeidsvriendelijk onderhoud en een speciale beschermlaag.
